## 落雪による灯油の漏洩に注意しましょう！

深川市で落雪により灯油タンクが転倒し灯油が漏洩する事故が発生しました。

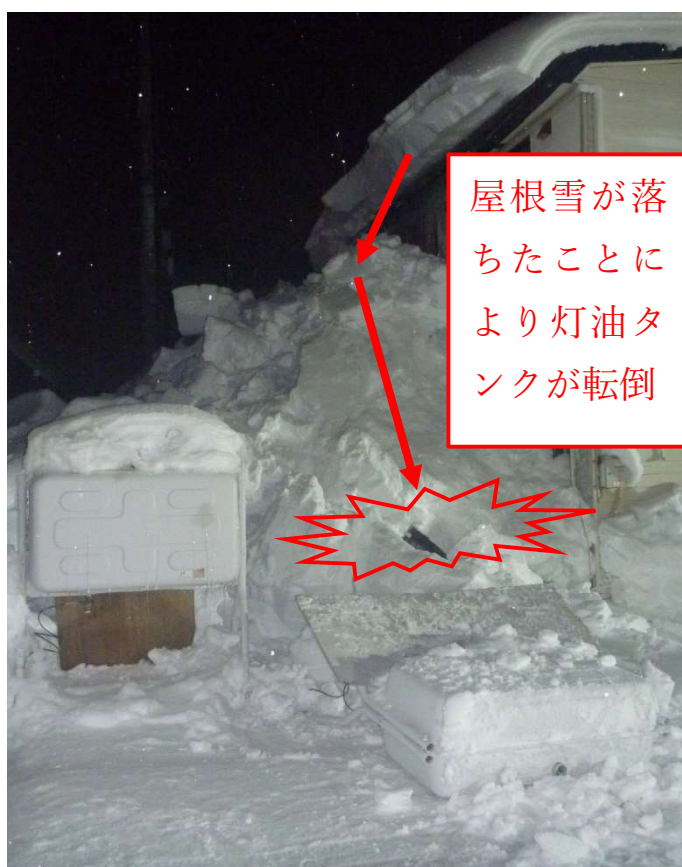
屋根雪が落ちたことにより灯油タンクが転倒

また、灯油タンク周囲を除雪する際には、スコップ等で配管などを損傷させないように注意しましょう。

- (1) 灯油タンク周囲の状況を確認する。
- (2) 燃料ゲージを定期的を確認し急激な減りがないか確認する。
- (3) 防護材でタンクを保護する。  
また、必要に応じて屋外の灯油タンクの位置を変更する。
- (4) 配管の立ち上がり部分、配管の埋設箇所を保護するか、目印の棒を立てる。
- (5) 灯油タンク・暖房機器に接続されている配管の定期的な点検を実施する。
- (6) 灯油タンクの脚部は堅固な土台に固定し、錆びなどで腐食していないか確認する。
